TARİHİ KAYNAKLAR VE KAZILAR IŞIĞINDA BİR SELÇUKLU SARAYI: KEYKUBADIYE*

A SELJUK PALACE IN THE LIGHT OF HISTORICAL RESOURCES AND EXCAVATIONS: KEYKUBADIYE

Ali BAŞ**

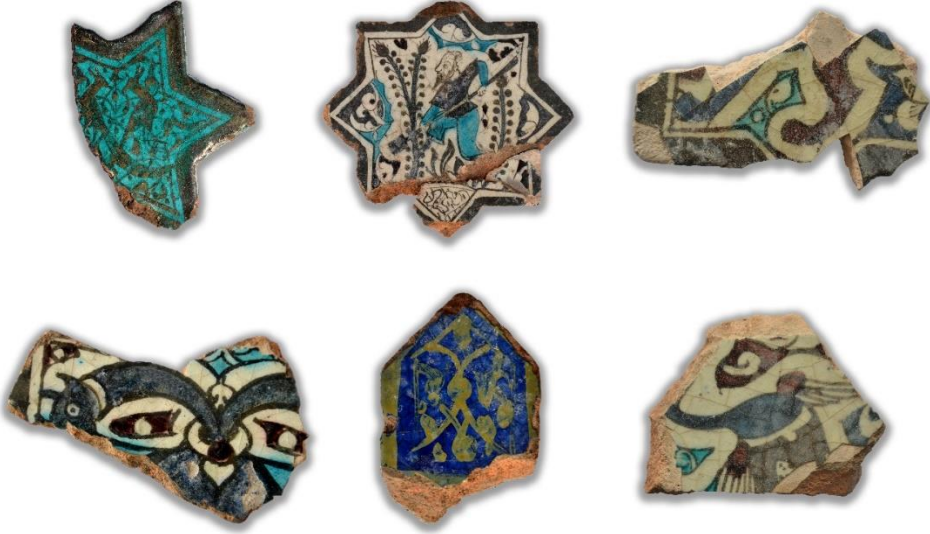
Fotoğraf 8. 2014 Yılı sondaj çalışması çini buluntuları.

Sondaj sırasında hem Dört Kemerli Yapı hem de Tonozlu Yapıda ele geçen çini malzemeler arasında, bitkisel ve geometrik motifli örneklerin yanı sıra, farklı teknik ve özellikle figürlü örneklerin de bulunması, sarayın yoğun süsleme programına sahip olduğunu gösteren malzemeler olarak dikkat çekmektedir²¹ (Fotoğraf 8-9).

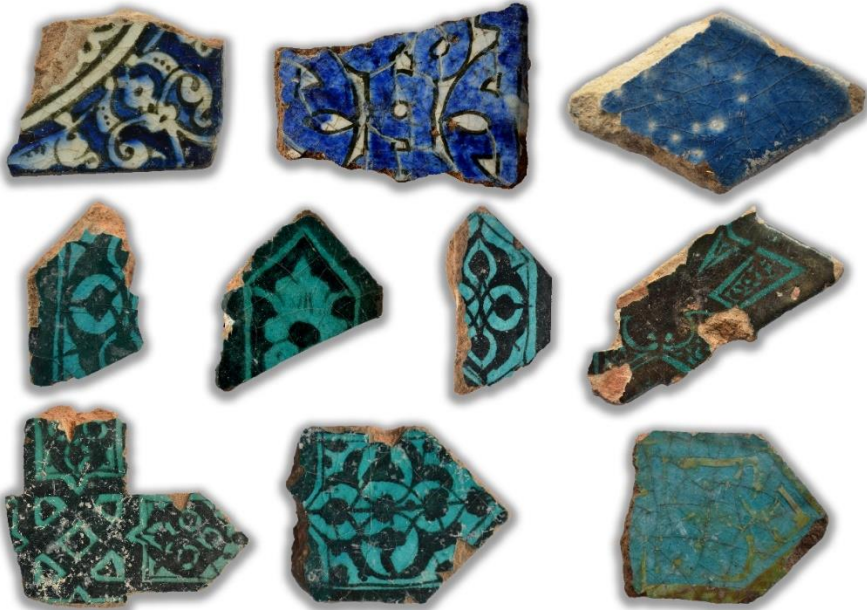
Fotoğraf 9. 2014 yılı sondaj çalışması çini buluntuları.

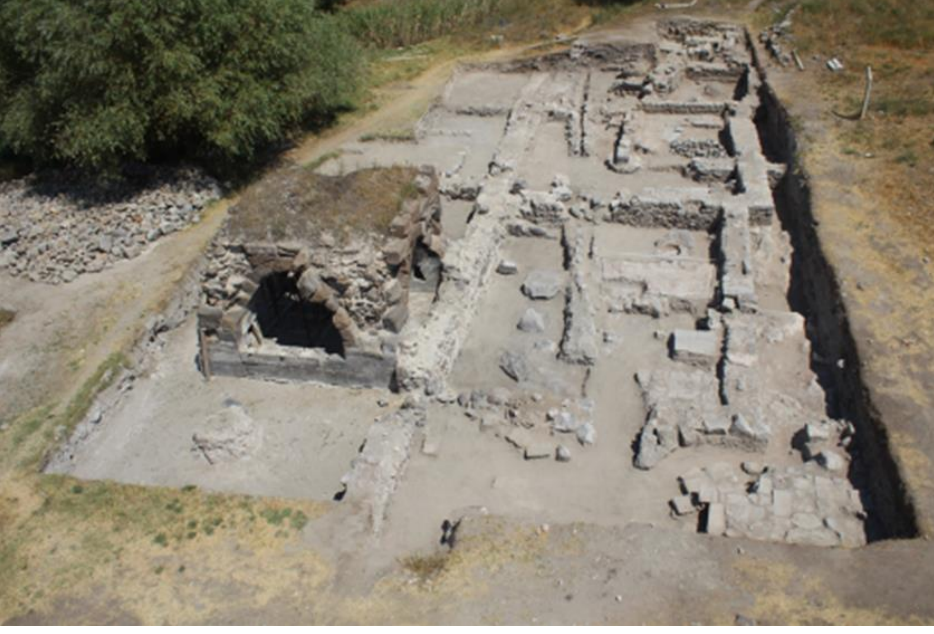
Fotoğraf 10. 2017 yılı kazı çalışması sonrası Dört Kemerli Yapı çevresi.

olduğu anlaşılmaktadır. Selçuklu dönemine ait olduğunu düşündüğümüz bu duvar ile bağlantılı olarak aynı özellikteki duvarların doğuya doğru yönelmesi ve sonrasında kuzey-güney doğrultuda devam ettirilerek kare şeklinde mekana dönüşmesi, saraya ilişkin bölümlerin bu alanda dikkat çekici bir şekilde yoğunlaşmış olduğunu göstermektedir (Fotoğraf 10).

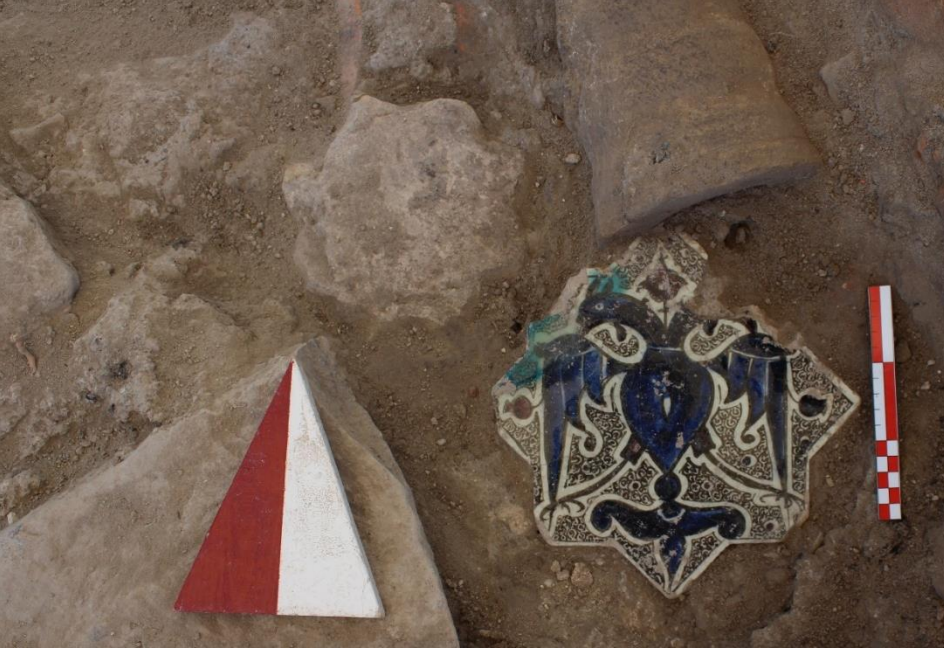
Fotoğraf 11. E3 açmasında yıldız çinilerin zemine yerleştiriliş şekli.

2015 yılından itibaren sürdürdüğümüz çalışmalarda, küçük buluntular açısından bir plan karesi hayli dikkat çekicidir. 2017 yılı çalışmalarında E3 plan karesinde üstteki moloz dolguyu kaldırdıktan sonra düzgün tuğla döşeme ile karşılaştık ve özgünlüğünden dolayı bu bölümü koruma altına aldık. Fakat çevresinde yürüttüğümüz çalışmalarda aşağıya doğru inildikçe çini, seramik gibi parçalara rastlanulmasına bağlı olarak tuğla döşemeli alandaki bir bölümü kaldırdık. Bu bölümde de yine önemli verilerle karşılaşılması üzerine tuğla döşemenin tamamını kaldırmak zorunda kaldık. Aslında burada kazımızın bugüne kadar geçen süreçte, bizi oldukça heyecanlandıran en şaşırtıcı görüntüsüyle karşılaştık. Tuğla döşemenin altına kum benzeri toprak serilmiş ve sağlam olarak ele geçirdiğimiz figürlü yıldız çinilerden bazıları ters bazıları düz olarak buraya konulmuş idi (Fotoğraf 11). Tabii bu uygulamanın ne zaman yapıldığını bilemiyoruz ama adeta çiniler gelecek kuşaklar tarafından, en azından bu şekilde bulunsun diye koruma altına alınmıştı sanki. Bu düşünceyle, böyle bir uygulamayı yaparak çinilerin sağlam şekilde bizlere ulaşmasını sağlayanlara sonsuz teşekkürler demek istiyorum.

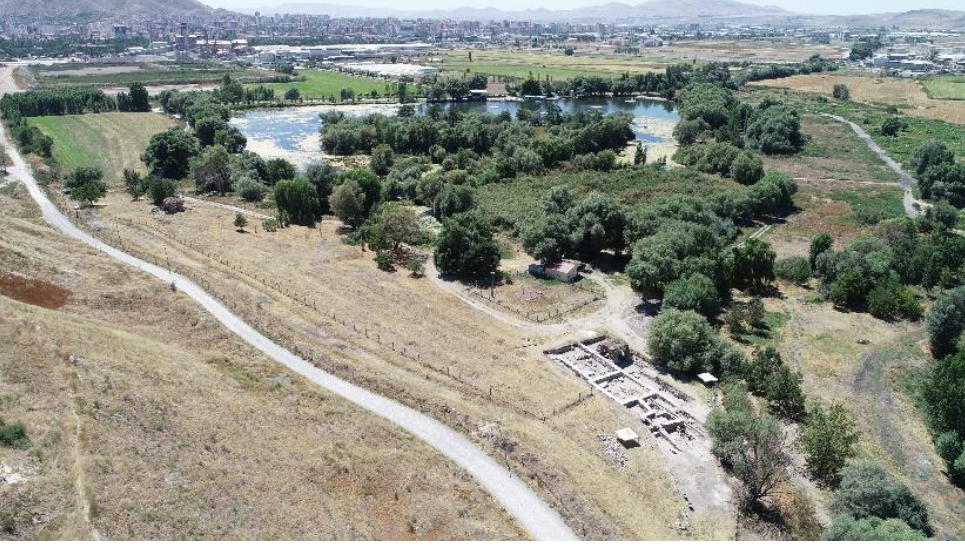
Fotoğraf 24. 2018 yılı kazı çalışması sonrası Dört Kemerli Yapı çevresi ve sarayın genel görünümü.

Çalışmalar sırasında saray yerleşkesinin Selçuklu sonrasında da kullanıldığını gösteren önemli bulguların varlığı, gelecekte ortaya çıkacak verilerle alan ile ilgili bazı sorulara cevap bulunabileceğine işaretler. Yalnız Selçuklu sonrasına ait yerleşimin boyutu ve kullanım özelliği ile ilgili değerlendirmenin yapılabilmesi için çok daha geniş bir alanın açılması gerekmektedir (Fotoğraf 24).
