MARDİN HACI SADIK AĞA -SÜRUR- HANI VE (GÜMRÜK) ÇARŞISI*

THE MARDİN HACI SADIK AGA SURUR HAN AND GUMRUK CHARSHI

Zekai ERDAL**

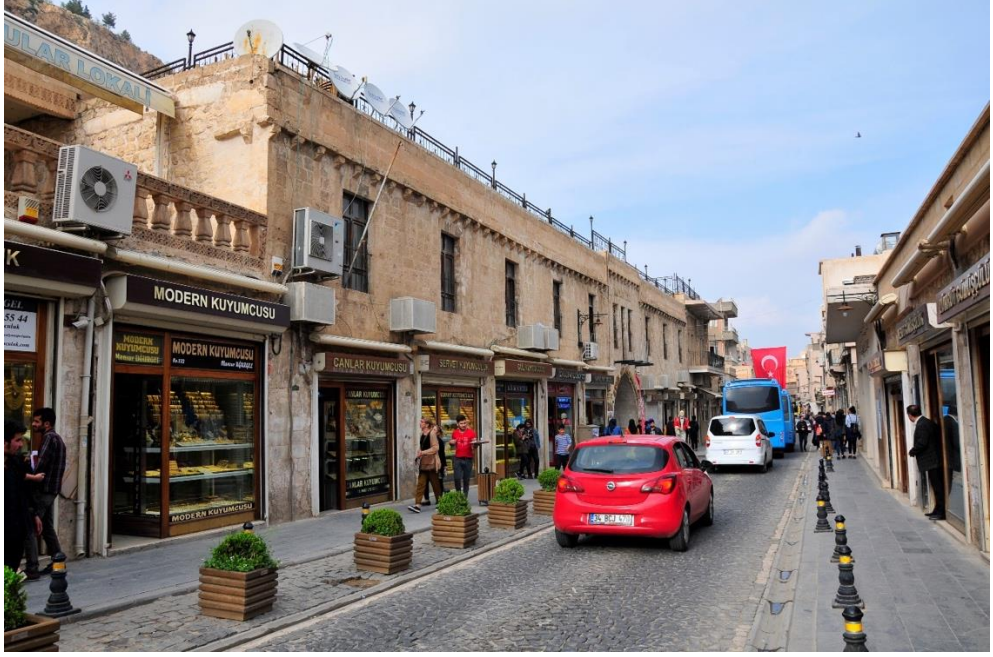
Fotoğraf 2. Hacı Sadık Ağa Hamı Güneybatıdan Görünüşü

41.70X31.20 m ölçülerindeki han doğu-batı yönünde uzanan dikdörtgen bir forma sahiptir. Güneyden doğrudan ana cadde üzerine oturan yapı, diğer yönlerden komşu binalara bitişik haldedir (Çiz. 1-2-3-4; Fot. 1-2).

Hanın ana caddeye bakan cephesinde üst kat pencerelerinin hemen üst kısmında alttan mukarnaslı birer konsolla taşınan ve fazla derin olmayan bir saçak güney cephe boyunca uzanmaktadır (Fot. 2-3).

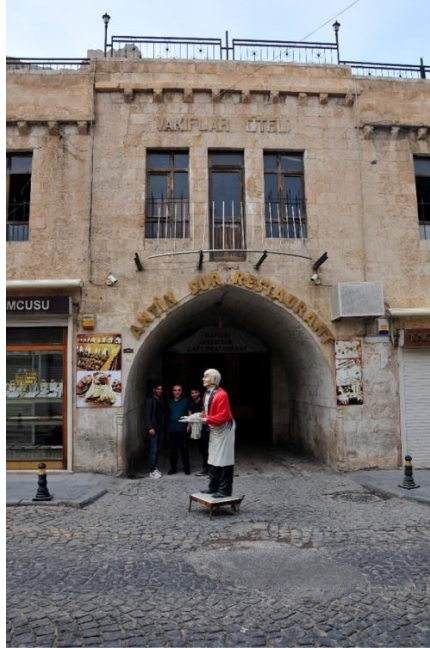
Fotoğraf 3. Hacı Sadık Ağa Hamı Güney Cephe Giriş Eyoamı

Ana caddeye bakan güney cephenin ortasındaki dikdörtgen şeklindeki eyvandan yapıya ulaşılmaktadır. Giriş 9.12X3.90 m ölçülerinde olup sırt sırta vermiş iki eyvandan oluşmaktadır. Sokağa bakan eyvan beşik tonozlu iken; avluya bakan kısmı ise çapraz tonoz örtülüdür. Her iki bölüm ortadaki bir sivri kemer kapı ile birbirinden ayrılmaktadır. Sokağa bakan eyvanın her iki yanında kuzey-güney yönünde uzanan dikdörtgen forma sahip ve aynı yönde uzanan beşik tonoz örtülü beşer adet dükkan bulunmaktadır. Dükkanlar 3.32 ile 4.87 m arasında değişen derinliklere; 2.28-2.82 m arasında değişen genişliğe sahiptirler (Çiz. 1-2; Fot. 3-4-6).

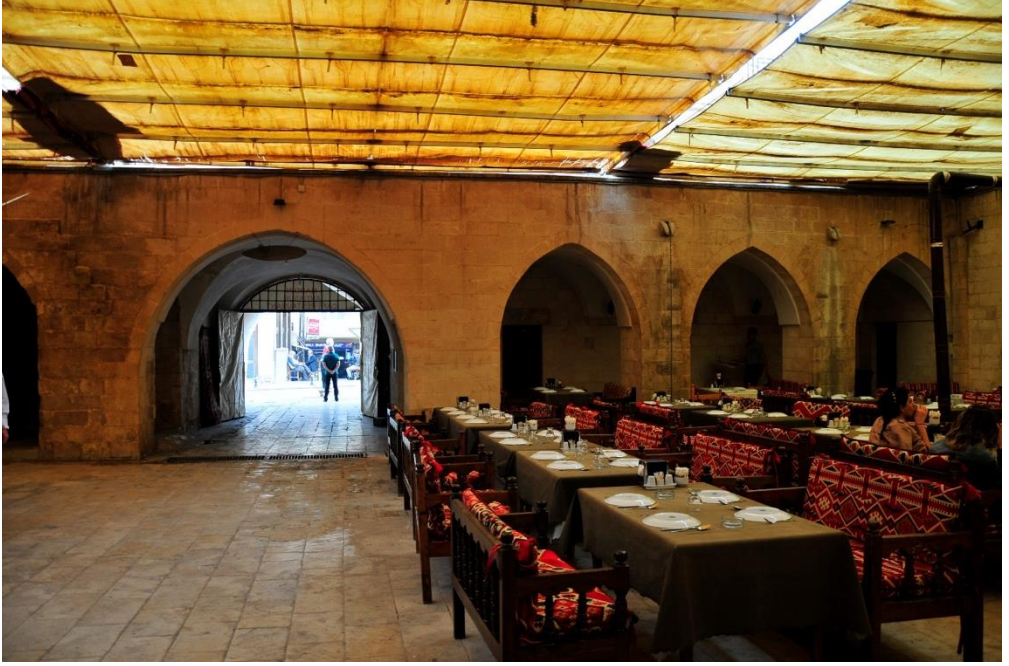
Fotoğraf 6. Hacı Sadık Ağa Hamı Zemin Kat Güney Kanadı

Ana caddeye bakan beşik tonoz örtülü eyvandan, sivri kemerli kapı vasıtasıyla avluya açılan çapraz tonoz örtülü ikinci eyvan ile avluya geçilmektedir. Caddeye bakan eyvanın doğu ve batı duvarının yanında günümüzde mevcut olmayan birer seki var imiş. İkinci eyvanın doğu ve batı duvarında üç yönünde dikdörtgen niş olan ve 1.70 m derinliğinde birer küçük eyvan daha vardır (Çiz. 1-2; Fot. 5-6).

Avlu 21.05X11.95 m olup doğu-batı yönünde uzanan dikdörtgen bir plana sahiptir. Avlu orijinalde dört yönden revakla kuşatılmışken günümüzde sadece güney ve doğu yönündeki revaklar mevcuttur. Kuzey ve batıdaki odalar bozularak revak şekline dönüştürülmüştür. Revaklar kare payelere oturan sivri kemerlerin taşıdığı çapraz tonozlarla örtülüdür. Orijinalde doğu ve batıdaki revaklar üç bölümlü iken kuzey ve güneydeki revaklar ortadaki eyvanlar ikiye ayrılmış olup üçer bölümlüydü. Günümüzde ise revak düzenlemesi orijinalinden uzak bir haldedir. Avluyu kuşatan revaklarda, giriş eyvanının batısındaki iki basamaklı bir merdiven ile çıkılan bir seki olduğu eski planında görülmektedir. Ancak bugün bu seki mevcut değildir (Çiz.-1-2; Fot. 5-6-7-12-13-14).

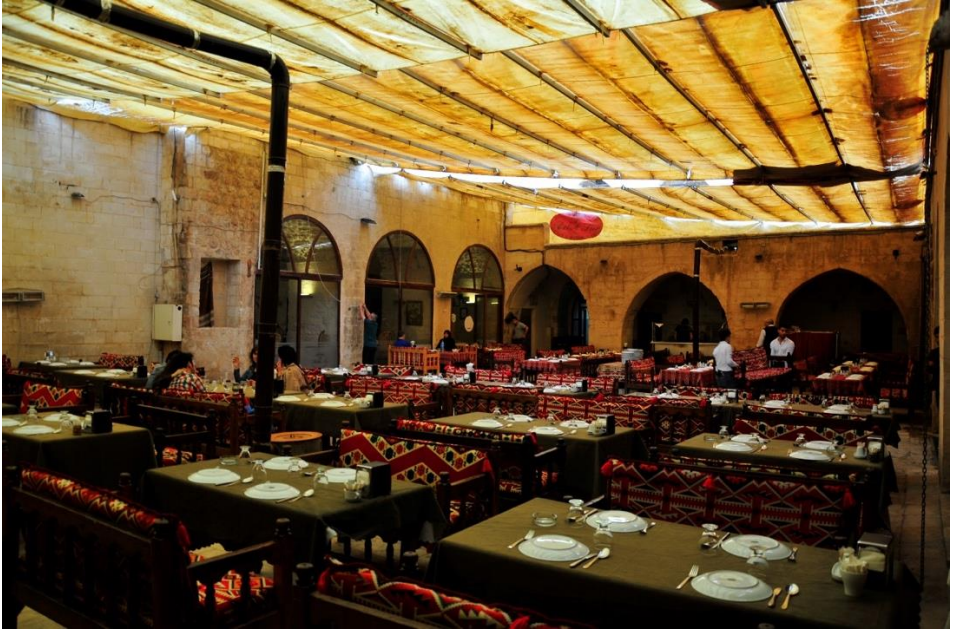
Fotoğraf 13. Hacı Sadık Ağa Hanı Zemin Kat Avlunun Kuzeydoğu ve Doğu Kanadı

Günümüzde mevcut olmayan ancak orijinalde girişin tam karşısındaki beşik tonoz örtülü eyvan, avluya doğru taşıntı yaparak kuzeydeki revak düzenlemesini bozmuştur. Eyvanın avluya bakan açıklığı 1920 yılından önceki bir zaman diliminde basık kemerli üç pencere ile örülerek kapatılmıştır. Odaya dönüştürülen eyvana giriş-çıkış, doğu ve batı duvarındaki kapılar ile sağlanmakta idi (Çiz. 1-2; Fot. 9-10-12-13).

Orijinalde kuzey kanatta ise ortadaki ana eyvanın her iki yanında aynı formda düzenlenmiş üçerden altı adet oda görülmektedir. Odalardan doğu ve batı köşedekiler doğu-batı yönünde diğerleri ise kuzey-güney yönünde uzanan dikdörtgen bir plana sahiptir. Üzerleri de aynı yöndeki beşik tonoz örtüye sahiptir (Çiz. 1; Fot. 13).

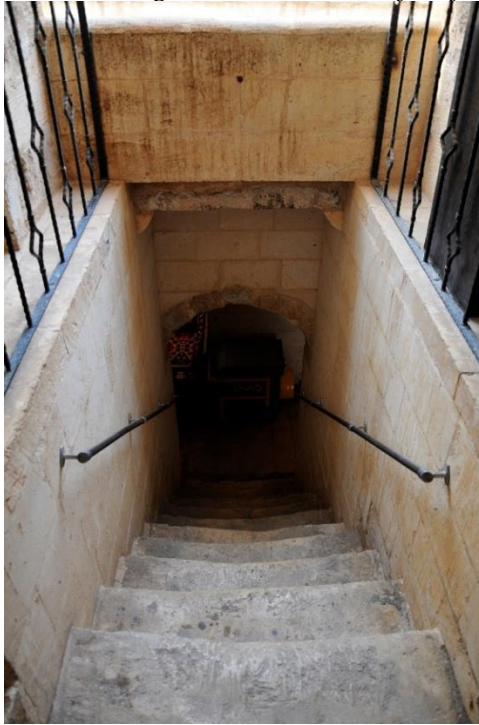
Fotoğraf 19. Hacı Sadık Ağa Hamı I. Kata Çıkışı Sağlayan Merdiven

I. Kata avlunun güneyindeki giriş eyvanının her iki yanındaki merdivenler ile çıkılmaktadır. Bu merdivenlerden batıdaki orijinal iken doğudaki sonradan eklenmiştir. Bu kat da doğu-batı yönünde uzanan dikdörtgen bir alana oturmaktadır. Orijinalde dört yönde odalar var iken, günümüzde kuzeydeki odalar mevcut değildir. Aynı şekilde odaları dört yönden saran orijinal revaklardan da kuzey ve batıdakiler yoktur. Revakların önünde ise avluyu üç yönden kuşatan üzeri açık bir sahanlık söz konusudur. Revaklar kare ve dikdörtgen payelere oturan çapraz tonozlarla örtülmüştür (Çiz. 3-4; Fot. 19-21-26).

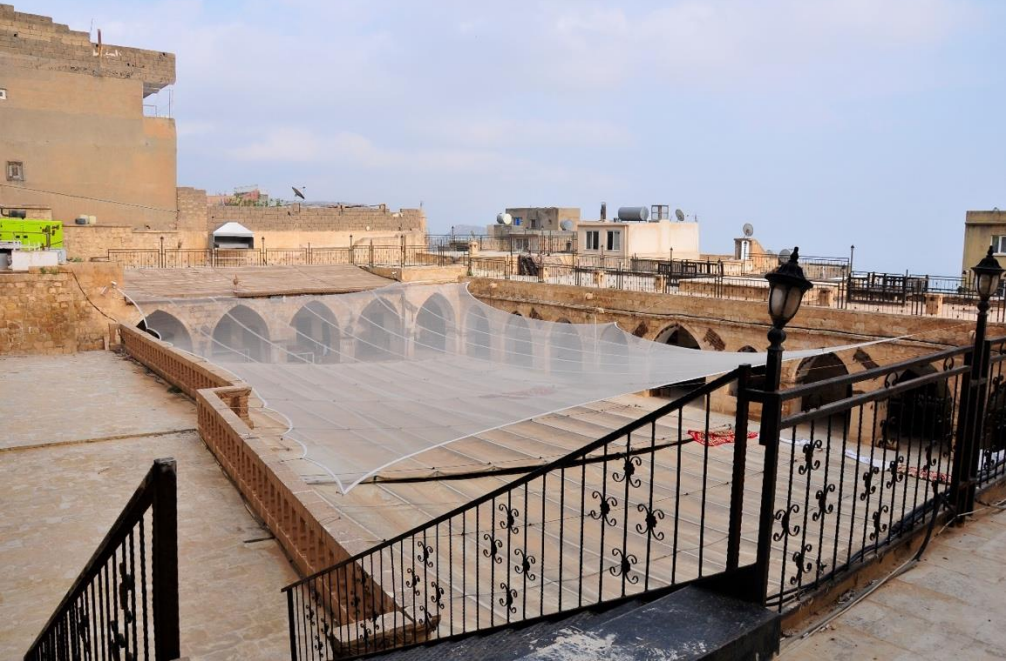
Fotoğraf 20. Hacı Sadık Ağa Ham I. Katın Genel Görünüşü

Doğu ve batı kanatta doğu-batı yönünde uzanan dikdörtgen planlı altışar adet oda yer almaktadır. Mekanların üzeri de aynı yönde uzanan beşik tonoz örtüye sahiptir. Odalar basık kemerli bir kapı ile revaklara açılmaktadır. Restorasyon sonrasında ise odalar revaklara bakan düz lentolu bir pencere ile aydınlatılmıştır. Odaların duvarlarında ise bir ile üç arasında değişen farklı sayıda nişler bulunmaktadır. Bu nişlerden bir tanesi mutlaka ocak nişi şeklinde değerlendirilmiştir (Çiz. 3-4; Fot. 20-22-23-24).

Güney kanatta ise dokuz adet oda vardır. Bu odalardan köşedekiler doğu-batı yönünde uzanan dikdörtgen bir plana sahip iken; diğerleri kuzey-güney yönünde uzanan bir palana sahiptir. Köşedeki odalar ortadaki bir sivri kemer ile ikiye bölünmüş olup iki adet çapraz tonoz ile örtülmüştür. Günümüzde doğu köşedeki odanın üst örtüsü düz dam şeklindedir. Köşedeki iki oda bir kapı ile revaka, düz lentolu iki pencere ile sokağa bakmaktadır (Çiz. 3-4; Fot. 20).

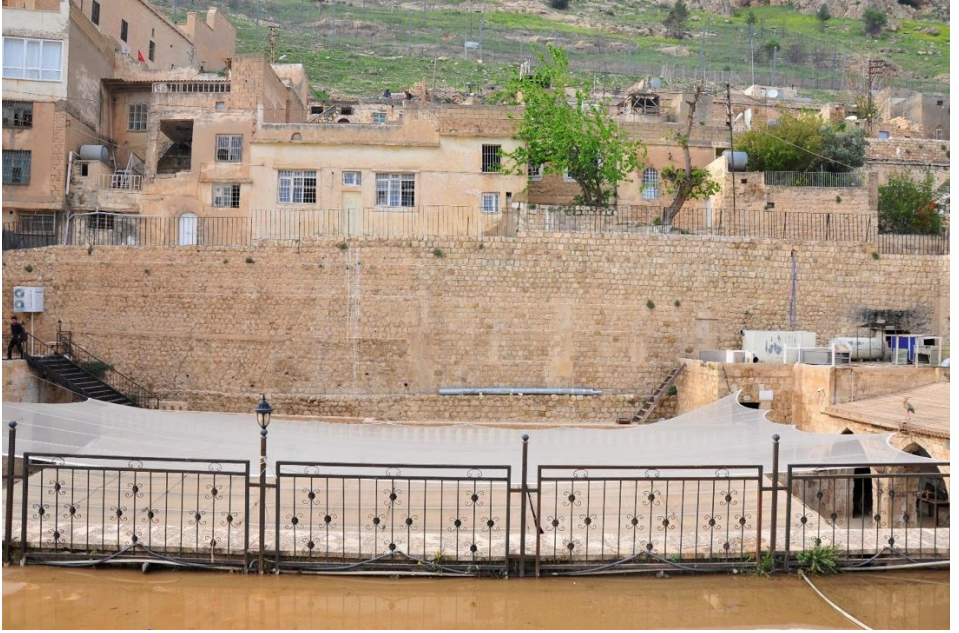
Fotoğraf 25. Hacı Sadık Ağa Hanı I. Kat Kuzey Kanadı

Günümüzde mevcut olmayan kuzey kanatta yedi tane oda yer almaktadır. Bu odalardan doğuda iki adedi, batıda ise bir tanesi doğu-batı yönünde uzanan dikdörtgen bir plana sahip olup üzerleri de aynı yönde uzanan beşik tonoz örtülüdür. Doğudaki iki mekan iki pencere bir kapı; batıdaki mekan ise bir kapı iki pencere ile hareketlendirilmiştir. Zemin kattaki eyvanın üzerinde yer alan oda ise çapraz tonoz örtülü olup bir kapı ve bir pencere güney cephesinde bulunmaktadır. Bu odanın doğusunda bir tane, batısında ise iki adet mekan daha vardır. Bu mekanlar kuzey-güney yönünde uzana beşik tonoz örtüye sahiptir. Zemin kattaki eyvanın avluya doğru taşıntı yapması nedeniyle üst katta da kendini bir revak gözü genişliği kadar göstermiştir. Kuzey kanattaki bu odaların önündeki revak, beş revak gözü genişliğinde yükseltilmiş olup doğu ve batıdaki üç basamaklı birer merdiven ile çıkılmaktaydı (Çiz. 3; Fot. 25).

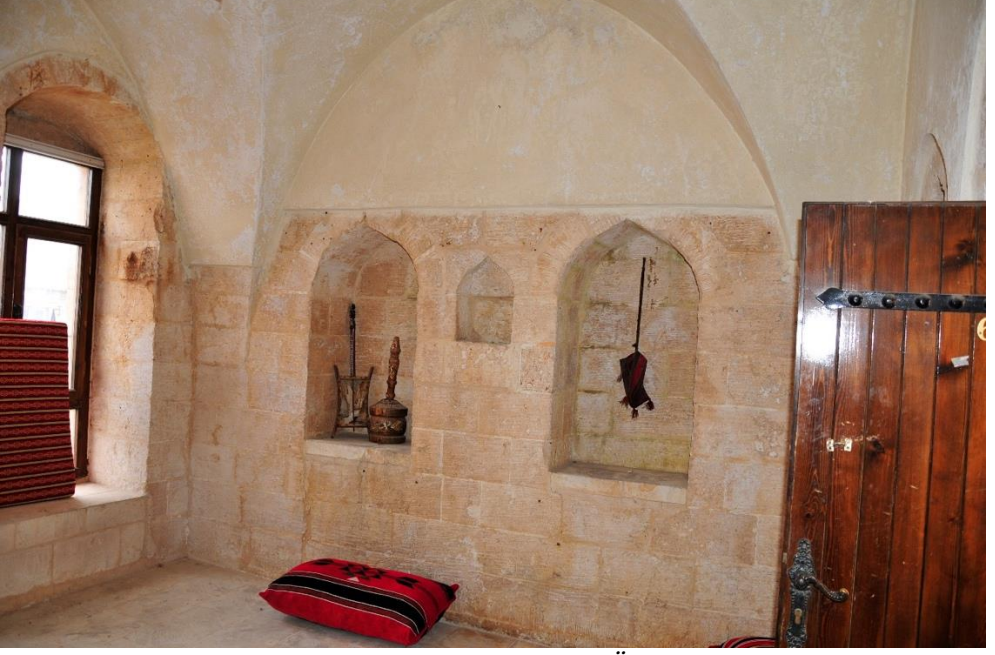
Fotoğraf 28. Hacı Sadık Ağa Hamam I. Kat, Giriş Eyvanı Üstündeki Odanın Batı Duvarı

Zemin kattaki giriş eyvanının üzerinde yer alan oda doğu-batı yönünde uzanan dikdörtgen planlı olup üzeri de çapraz tonoz örtülüdür. Mekan bir kapı ile revaka; iki pencere ile sokağa açılmaktadır. Günümüzde ise mekan güney duvarındaki üç adet yuvarlak kemerli pencere ile aydınlatılmaktadır (Çiz. 3-4; Fot. 27-28).

Güney kanattaki odalar da orijinalinde olmayan bir ile sekiz adet arasına değişen nişler bulunmaktadır (Çiz. 4; Fot. 28).

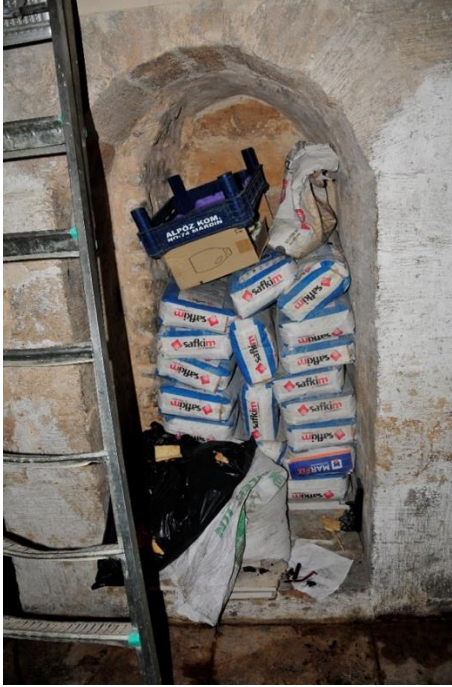
Fotoğraf 29. Hacı Sadık Ağa Hamam Zemin Kattaki Tuvalet

Her iki kattaki revakları taşıyan payelerden güneydoğu köşedeki payenin aynı zamanda tuvalet olarak kullanılması da ilginç bir özelliktir. Sadece alt kattaki tuvalet kısmen mevcut olup tuvalet taşı üst katta sergilenmektedir.
