AFYON-İSHAKLI (SAKLU)
SÂHİB ATA FAHREDDİN ALİ KERVANASARAYI

AFYON-ISHAKLI (SAKLU) SAHIB ATA FAHREDDIN ALI
CARAVANSERAI

*Alptekin YAVAŞ**

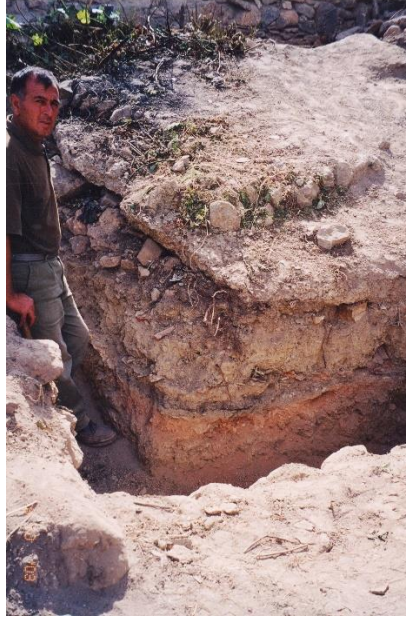
Foto 17: Avlu'da gerçekleştirilen sondajlarda tespit edilen yangın tabakası. (V.G.M. Arşivi'nden)

Binanın Vakıflardaki dosyasında yapılan sondajlara ait fotoğraflarda (Foto 17) bir yangın tabakası görülür. Ancak kayıtlarda bu tabakanın tarihlendirilmesine ilişkin bilgi olmadığı için bu yangının hangi zaman aralığına ait olduğu anlaşılamamaktadır. Bu, kervansarayın kullanılamaz duruma geldiği zamanı öğrenebilmemiz için aydınlatıcı bir veri olabilirdi. Binanın geçirdiği onarımlara dair ilk bilgi R.1300/M.1884-1885 yılına aittir. Karahisarlı Sadettin Efendi tarafından gerçekleştirilen¹¹ onarımda, ahır kısmının kubbesi yenilenmiştir. Bina, 1925 yılına kadar zahire anbarı olarak kullanılmak üzere kiraya verilmiştir¹². H.Karpuz, uzun yıllar bakımsız kalan kervansarayın, onarım öncesi kapalı kısmının tekel binası, avlusunun ise hükümet binası olarak kullanıldığını - herhangi bir kaynak göstermeksizin- belirtir¹³. 1964 yılında M.Akok tarafından aslı planı ortaya çıkarabilmek için kervansarayda sondajlar yapılmış, 1965-1975 yılları arasında ise kısmi bir onarım gerçekleşmiştir¹⁴. Binada 2003 yılında başlatılan çalışmalarda ise öncelikle restorasyona temel teşkil edecek rölöve projesi hazırlanmış, bunun için de hanın avlu bölümünde, giriş doğu ve batı duvarları ile köşk mescit çevresinde, ayrıca ahır bölümünde ayakların aralarında sondajlar gerçekleştirilmiştir¹⁵. Hazırlanan rölöve projesine göre 2005 yılında restorasyona

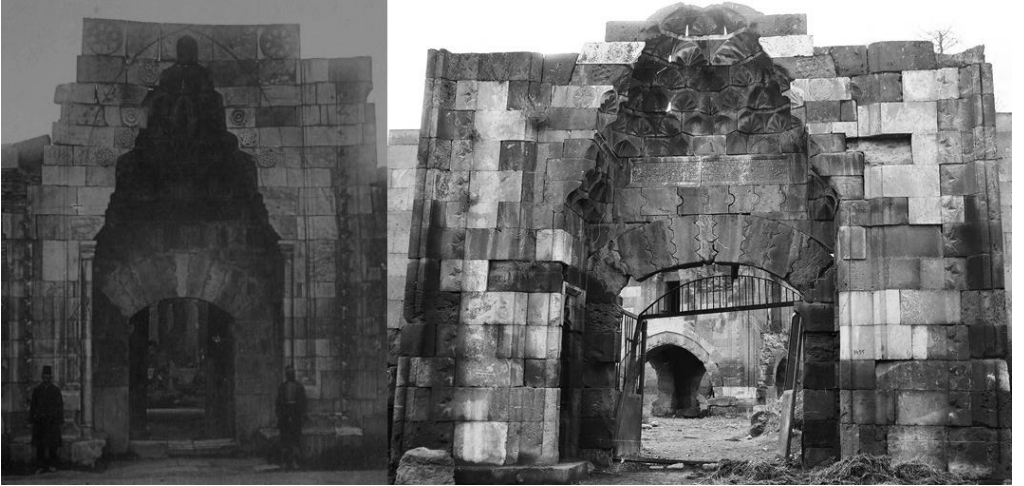
Foto 18: İki Sâhib Ata yapısı: (solda) Akşehir (Taş) Medrese Portalı (1250) (Sarre'den), (sağda) İshaklı Kervansarayı (1249) (V.G.M. Arşivi'nden) Portalı.

Hanın avlu portaliyle Akşehir Sâhib Ata (Taş) Medresesi'nin portalı arasındaki yakın benzerlik dikkat çekicidir. Yan bordürlerdeki yarım yıldızlar kavsarayı dıştan kuşatan dairesel madalyonlar, belli belirsiz kuşatma kemerleri, kapı açıklığının kemeri ve farklı renkte taş kullanımı (Foto 18), Sâhib Ata'nın 1249 Eylül/Ekim'inde tamamlanan kervansarayıyla, 1250 Nisan/Mayısına tarihlenen medresesinde aynı ustanın çalışmış olabileceğini düşündürür.
