## ILGIN BELEKLER MAHALLESİ (KÖYÜ) CAMİSİ

### ILGIN BELEKLER NEIGHBORHOOD (VILLAGE) MOSQUE

Razan AYKAÇ \*

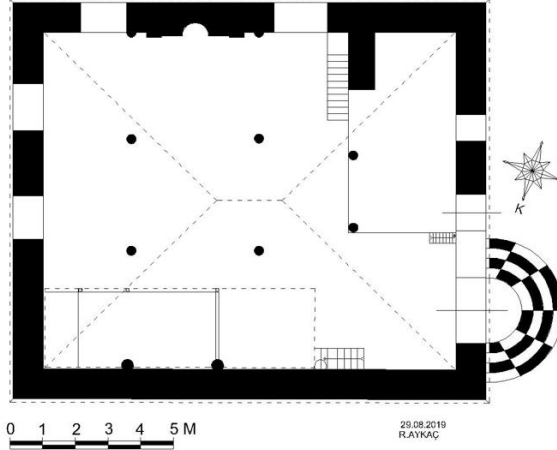
Çizim 1. Ilgın Belekler Köyü Camisi

Cami dıştan 11.88 x 14.40 m ebatlarında dikdörtgen planlı, üzeri dört yönden eğimli kırma çatı ile örtülüdür (Çizim.1). Caminin avlusu batı tarafta olup avluya güneydeki kapıdan girilmektedir (Foto.4). Avluda sonradan yapılmış bir çeşme bulunmaktadır. Caminin batısında, alt katta dikdörtgen bir kapıdan girilen, dikdörtgen planlı bir Kuran Kursu yer almaktadır ve burası da camide olduğu gibi günümüzde depo olarak kullanılmaktadır.

Harim mekânı 10.22 x 12.48 m ebatlarında dikdörtgen planlıdır ve iç mekâna kuzeybatı köşedeki ahşap kapıdan girilmektedir. Harimde; kuzey duvara bitişik altta müezzin mahfili, üstte ise kadınlar mahfili, güneydoğu köşede vaaz kürsüsü, kible duvarı ortasında mihrap ve mihrabın sağında minber yer almaktadır (Foto.6). Minbere bitişik kolon ile ayrılan, harim mekânına girince hemen sağda yer alan, harim mekânından 1,5 m yüksekliğinde, ahşap merdivenle çıkılan seki şeklinde bir kısım bulunmaktadır (Foto.7). Alttaki bulunan Kuran Kursu bölümünün içten yüksekliği yetersiz kaldığı için harim mekânında bu şekilde bir çözümlemeye gidilmiştir. Bu yükseltinin zemini de ahşap kaplıdır.

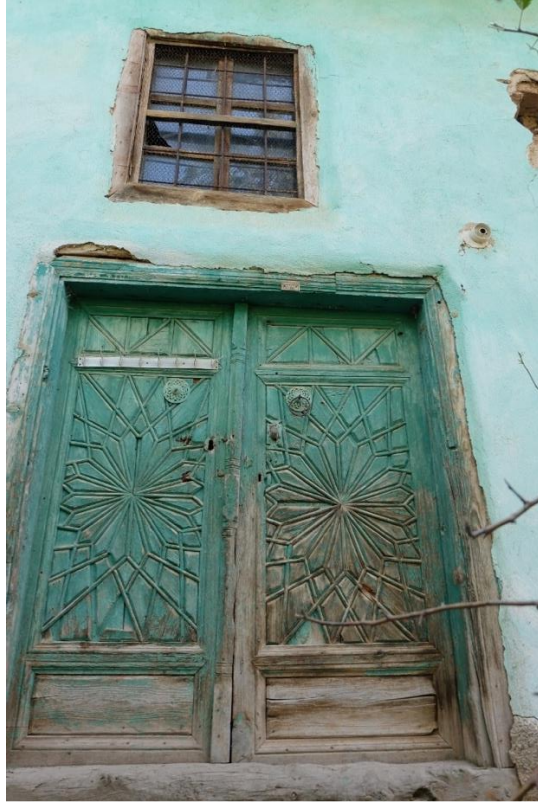
*Foto.5.Cami Ahşap Kanatlı Giriş Kapısı*

Kuzeybatı köşeden harim mekânına giriş kapısı açılmıştır. Giriş kapısına beş basamaklı yarım daire biçiminde taş merdivenlerle çıkılmaktadır. Kuzeybatı cephede giriş kapısının üstünde yer alan pencere ve diğer iki pencere haricinde Kuran Kursuna girişi sağlayan kapı ve yanında bir pencere bulunmaktadır (pencere günümüzde ahşap çıtalarla kapatılmış vaziyettedir). İki kanatlı giriş kapısı ahşap malzemedен olup, turkuaz renkte boyalıdır ve kapı kanatları üç bölüm halinde düzenlenmiştir (Foto.5). Üst kısımda kazıma tekniğinde zikzaklarla üçgenler oluşturulmuştur. Orta bölümde yine kazıma tekniğinde merkezden çevreye yayılan ışınsal biçimde yirmi kollu yıldız motifi işlenmiştir. Alttaki üçüncü bölüm zemine yakın olduğundan sade bırakılmıştır.

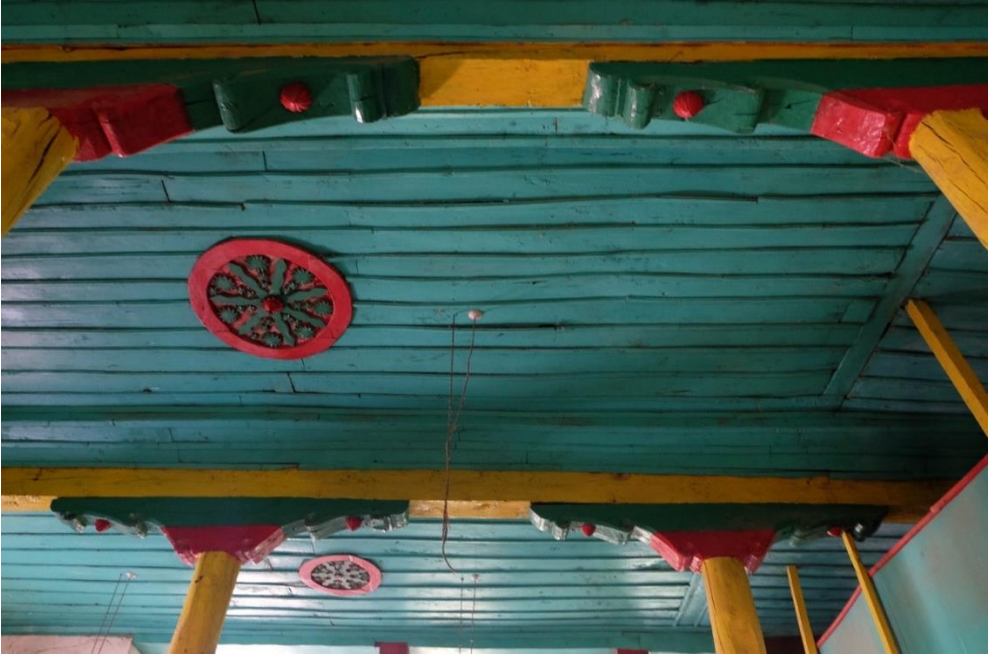
*Foto.8. Ahşap Tavan*

Harim mekânı ahşap direkli ve ahşap tavanlı camiler gurubu içerisinde yer almaktadır. İç mekânın zemini de ahşap döşeli olup ahşap tavan turkuaz renkte boyalıdır. Ahşap direklerin başlıkları üçlü volüt ve ortasında birer kabara ile süslenmiştir. Sütun başlıkları koyu yeşil, kırmızı ve sarı renkte boyalıdır. Tavanda, mihrap önündeki büyük olmak üzere üç tavan göbeği yer almaktadır. Ortadaki tavan göbeği dairesel biçimde olup merkezde bir kabara, kabaranın etrafında on iki yapraklı çiçek motifi bulunmaktadır. Bu motifin etrafı yapraklar ile merkezden dışa doğru ışınsal bir düzenleme ile yedi bölüme ayrılmıştır. Bölümlerin arası on iki yapraklı büyük ve altı yapraklı küçük çiçeklerle dolgulanmıştır. Çakma ve yapıştırma tekniği ile yapılan tavan göbeğinin dairesel çerçeve, zemin ve merkezde yer alan çiçeği kırmızı renkte; ışınsal yapraklar ve bu yaprakların böldüğü dilimler içerisindeki çiçekler koyu yeşil renkte boyalıdır. Mihrabın batı tarafında dairesel tavan göbeği; merkezinde altı yapraklı çiçek motifi ile bezelidir. Merkezden dışa doğru yine ışınsal biçimde yapraklarla yedi bölüme ayrılmış, bölümlerin içerisi altı yapraklı çiçeklerle dolgulanarak süslenmiştir. Mihrabın doğusundaki tavan göbeği batıdaki tavan göbeğine benzemektedir (Foto.8-11). Merkezden ışınsal biçimde düzenlenmiş yapraklarla birbirinden ayrılan bölümlerin içerisi burada da bitkisel bezemeli olup süsleme daha sadedir.

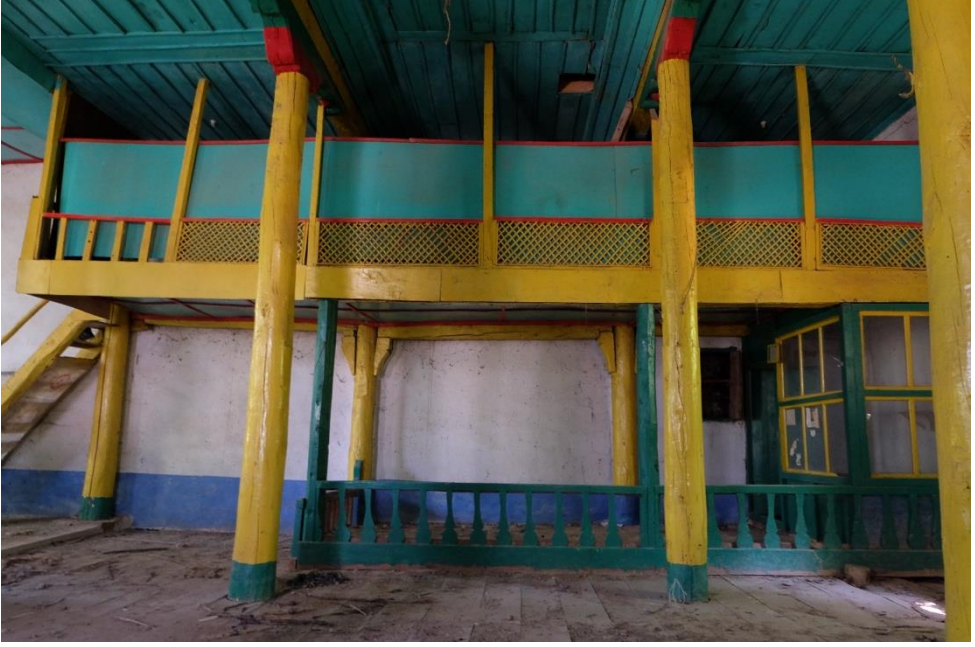
*Foto.12. Kuzey Duvarı Müezzin ve Kadınlar Mahfili*

Kuzey duvara bitişik olarak yapılan ahşap mahfilin alt kısmı müezzin mahfili, bunun da kuzeydoğu köşesinde yer alan bölümü imam odası olarak düzenlenmiştir (Foto.12). Üstteki kadınlar mahfili altı ahşap direk üzerine oturmaktadır. Mahfile batı taraftaki ahşap merdivenle çıkılmaktadır (Foto.13). Mahfilin korkulukları eşkenar dörtgen şeklinde ahşap kafestendir. Bu mahfilin doğusunda (tavanda) çatıya çıkışı sağlayan dikdörtgen bir açıklık bulunmaktadır.

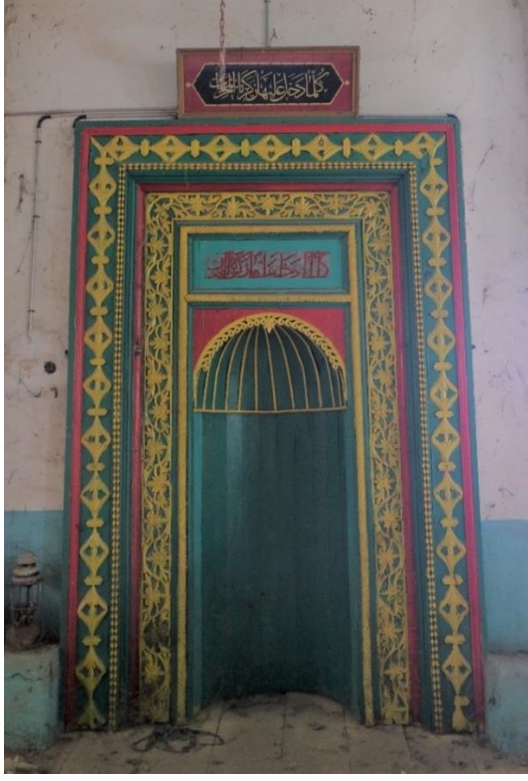
Foto.14. Mihrap

Kible duvarının ortasında, giriş ekseninde yer almayan mihrap; yarım daire planlı mihrap nişi ve yarım kubbe kavsaralıdır. Ahşap malzemeden yapılan mihrap, duvar yüzeyinden harim iç mekâna doğru hafif taşınılıdır (Foto.14). Mihrap nişi iki yandan iki bordürle sınırlandırılmıştır. Mihrabın zemini yeşil renk, üzeri kırmızı ve altın sarısı renkte boyalıdır. Dıştan birinci bordürde birleşim gösteren simetrik çiçekler birbirini takip etmektedir. Dış bordür içten eşkenar dörtgenlerle sınırlandırılmıştır. İkinci bordürün zemini yeşil renkte olup sarı renkte kenger yaprakları ve palmet motileri ile bitkisel bezelidir. Bu motifler S /C şeklindeki kıvrımlar arasına yerleştirilmiştir. Birinci bordür ile ikinci bordür arasında oval iki silme yer almaktadır. İkinci bordür ile mihrap nişini sınırlayan silme ise sarı renkte burmalıdır. Yarım daire planlı mihrap nişinin üstündeki yarım kubbe kavsara on iki dilimlidir (Foto.15). Merkezinde palmet, iki yanında sıralı vav motifiyle kubbe kavsarası dıştan tezyin edilmiştir. Yarım kubbe kavsaranın üzerindeki dikdörtgen kitabelikte "*Küllemâ Dehale Aleyhâ Zekerıyyal Mihrabe*" (Al-i İmran, 3/37) mihrap ayeti ta'lik hat ile yazılmıştır. Mihrabın üzerindeki levhada da yine mihrap ayeti yer alıp burada yazı karakteri celî sülüs hattır.

Kible duvarının ortasındaki mihrap ahşap malzemeden yapılmış, yarım daire planlı bir niş ile yarım kubbe kavsaralıdır. Ilgın Eldeş Köyü Camisi<sup>10</sup>, Ilgın Gölyaka Köyü Camisi, Göstere Köyü Camisi, Gölköy Camisi (Foto.24) ve Argıt Baba

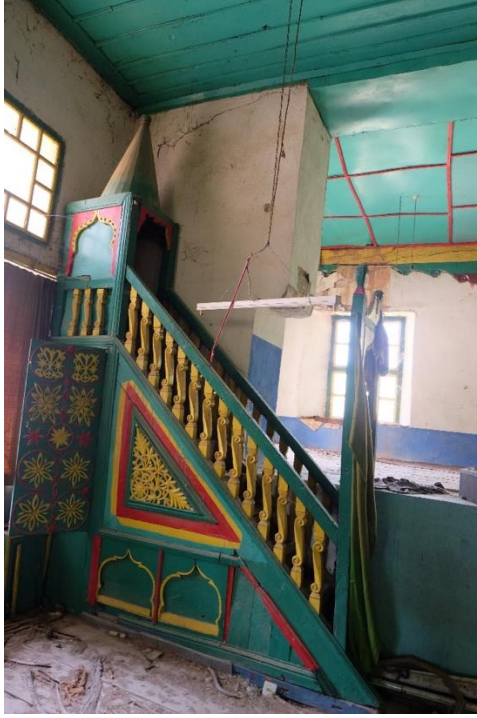
*Foto.16.Minber*

Mihrabın sağındaki ahşap minber 0.63 x 2.68 m ebatlarındadır. Minber; giriş, süpürgelik, yan aynalıklar, geçit/dolap, köşk korkuluğu, köşk ve külah bölümlerinden oluşmaktadır (Foto.16). Minberdeki süsleme ve renkler mihrap ve vaaz kürsüsünde yer alan bezemelerle benzerdir. Giriş bölümünün üst kısmı kaş kemer şeklinde düzenlenmiş olup tepelik ters ve düz palmetlerle bezenmiştir. Kaş kemerin yüzeyi ise S/C kıvrımlı ve ajurludur. Yan aynalıkların altındaki süpürgelik dört bölümlü olup ortadaki iki bölüm kaş kemerli niş biçiminde hareketlendirilmiş, diğer iki bölüm ise sade bırakılmıştır. Yan aynalıklarda sarı, kırmızı renklerle üçgen bordür ve turkuaz renkte ahşap bir çerçeve oluşturularak içerisi bitkisel motiflerle tezyin edilmiştir (Foto.17). Bitkisel bezeme sarı renkte boyalı olup S/C biçiminde kıvrımlar ile kenger yapraklarının girift kompozisyonundan meydana gelmektedir. Korkuluğun üst ve alt bölümü yeşil renkte boyalı, araları ise sarı renkte ahşapların uçlarının volütlü biçimde kıvrılmasıyla oluşmaktadır. Geçit/dolap bölümünün kapağının ortası; kırmızı renkte daire içinde, sarı renkte ışınal çizgilere sahip güneş motifi ve bunun iki yanında yine kırmızı renkte altı

Mihrabın sağındaki minber turkuaz, sarı, kırmızı, koyu yeşil renkte boyalıdır. S/C kıvrımlı bitkisel ve geometrik süslemelerin benzerlerine Eldeş Köyü Camisi<sup>14</sup>, İlgin Gölyaka Köyü Camisi<sup>15</sup> (Foto.25), Ağalar Köyü Camisi<sup>16</sup>, Sille Ak Cami ve Konya Merkez Yolcuoğlu Mescidinde rastlanmaktadır<sup>17</sup>.

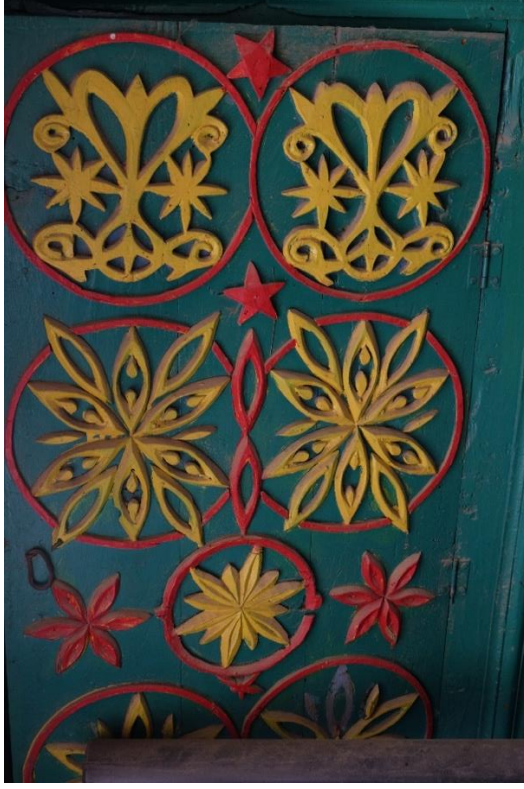
*Foto.18. Minber- Süsleme Detay*

yapraklı çiçek motifi ile süslenmiştir. Merkezde yer alan bu bezemenin alt ve üst kısmında simetrik yerleştirilmiş dörder daire içerisinde bitkisel bezemeler bulunmaktadır. Daireler ortada yer alan motifte olduğu gibi kırmızı renkte ve içerisindeki bitkisel bezeme sarı renkte boyalıdır (Foto.18). Alttaki dörtlü bitkisel bezeme altı yapraklı çiçek motifi; üstteki bitkisel bezemelerin ikisi palmet ve aralarında yıldız biçiminde geometrik motifler ile alttaki ikisi ise yine çiçek motifleriyle tezyin edilmiştir. Köşk korkuluğu da korkuluk ile aynı düzenlemeye sahiptir. Köşkün iki yönü kaş kemerli olup kemerin yüzeyi ajurludur. Etrafındaki çerçeve turkuaz, kaş kemer sarı, kemer köşelikleri kırmızı, çokgen külah ise turkuaz renkte boyalıdır.

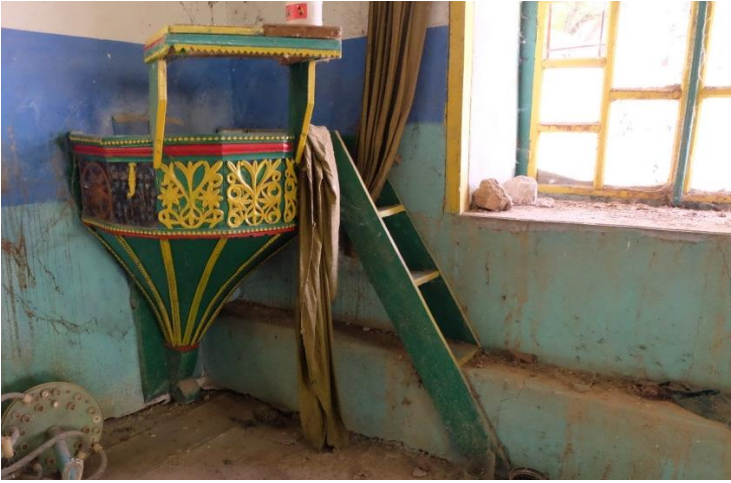
*Foto.19. Vaaz Kürsüsü*

Ayak, gövde ve korkuluk bölümlerinden oluşan vaaz kürsüsü caminin güneydoğu köşesinde yer almaktadır (Foto.19). Vaaz kürsüsü mihrap ve minber ile aynı malzeme ve süsleme ögesine sahiptir. Ayak kısmı altı dilimli olup araları sarı renkte boyalı çitalarla ayrılmıştır. Gövde kısmı girift olarak palmet ve kenger yapraklarıyla bezenmiş, üzerinde rahle yer almaktadır. Gövdenin alt ve üstünde eşkenar dörtgenlerden oluşan geometrik motifler şerit halinde sıralanmıştır. Vaaz kürsüsüne kible duvarına bitişik, üç basamaklı ahşap merdiven ile çıkılmaktadır.

Güneydoğu köşedeki vaaz kürsüsü ahşap malzemeden olup yüzeyindeki bezeme ve renkler cami içerisindeki mihrap, minber, tavan göbeği, sütun başlıklarıyla aynı özellikte olup dönemin üslup özelliğini yansıtmaktadır. Bu açıdan bölgedeki Gölköy Camisi ve Eldeş Köyü Camisi ile benzer özelliktedir<sup>18</sup>.
